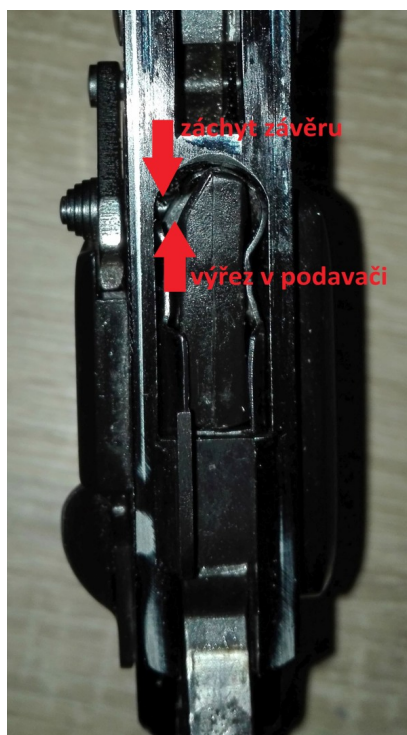
Celý problém, proč podavač nepřizvedne záchyť závěru je ten, že na něj jednoduše nedosáhne.

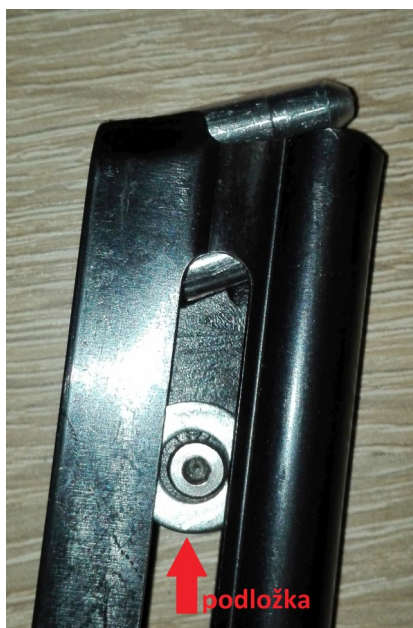
2. Druhý problém byl, že podavač v plášti plaval. Jeho pozici jsem vymezil pomocí podložky, kterou vložíme na opačnou stranu, než je zářez zvedající záchyt. Proto, aby tlačila podavač k záchytu závěru.

Vnější průměr podložky by měl být takový, aby zapadl do prohlubně v podavači (pod plechem je podavač širší, než v drážce). Vnitřní průměr by ideálně měl kopírovat průměr hlavičky šroubu (ne jako u mě, ale jinou podložku jsem doma nenašel, ale i tak funguje a třeba jí časem vyměním). Výška (tloušťka) by měla být taková, aby co nejlépe vyplnila prostor mezi podavačem a pláštěm, a zároveň, aby podavač po celé délce chodil hladce. Pokud by drhl jen v určité části dráhy, dá se maličko pomoci kleštěmi.

Po této úpravě už závěr celkem zůstával zachycený, ale stačilo málo, aby z něj spadl i bez stisknutí záchyty.

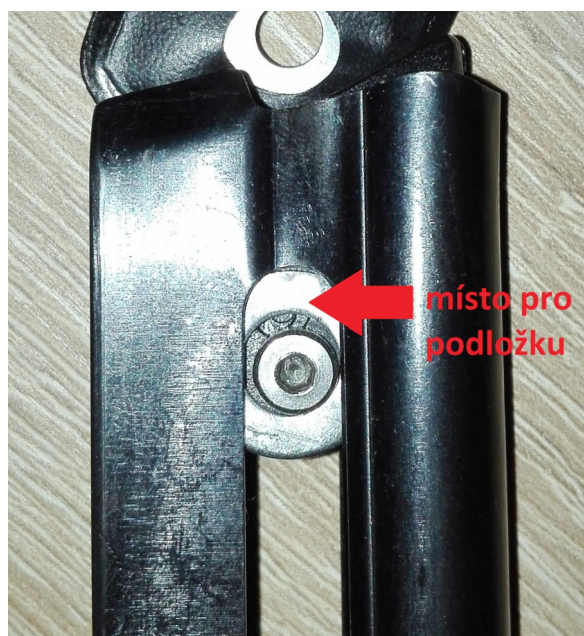
Ještě jednu věc možná vyzkouším. U originálního podavače je díra na šroubek o něco výš (+-2mm). Podavač se v prázdném zásobníku nedotýká vývodky. U mého zásobníku je šroubek níž a podavač se v podstatě zarazí až o vývodky. Tím pádem (když byl podavač v zásobníku volný) výstupek zvedající záchyť přeskočil až nad horní polohu páky záchyty závěru. Tento problém by měla vyřešit vhodná podložka vložená do drážky nad hlavičku šroubku.
